COMMUNE DE CUGY

Rénovation et agrandissement de la salle polyvalente de Cugy

Agrandissement et rénovation de la salle polyvalente de Cugy FR

RAPPORT BATIMENT EXISTANT_26.04.2017_fm

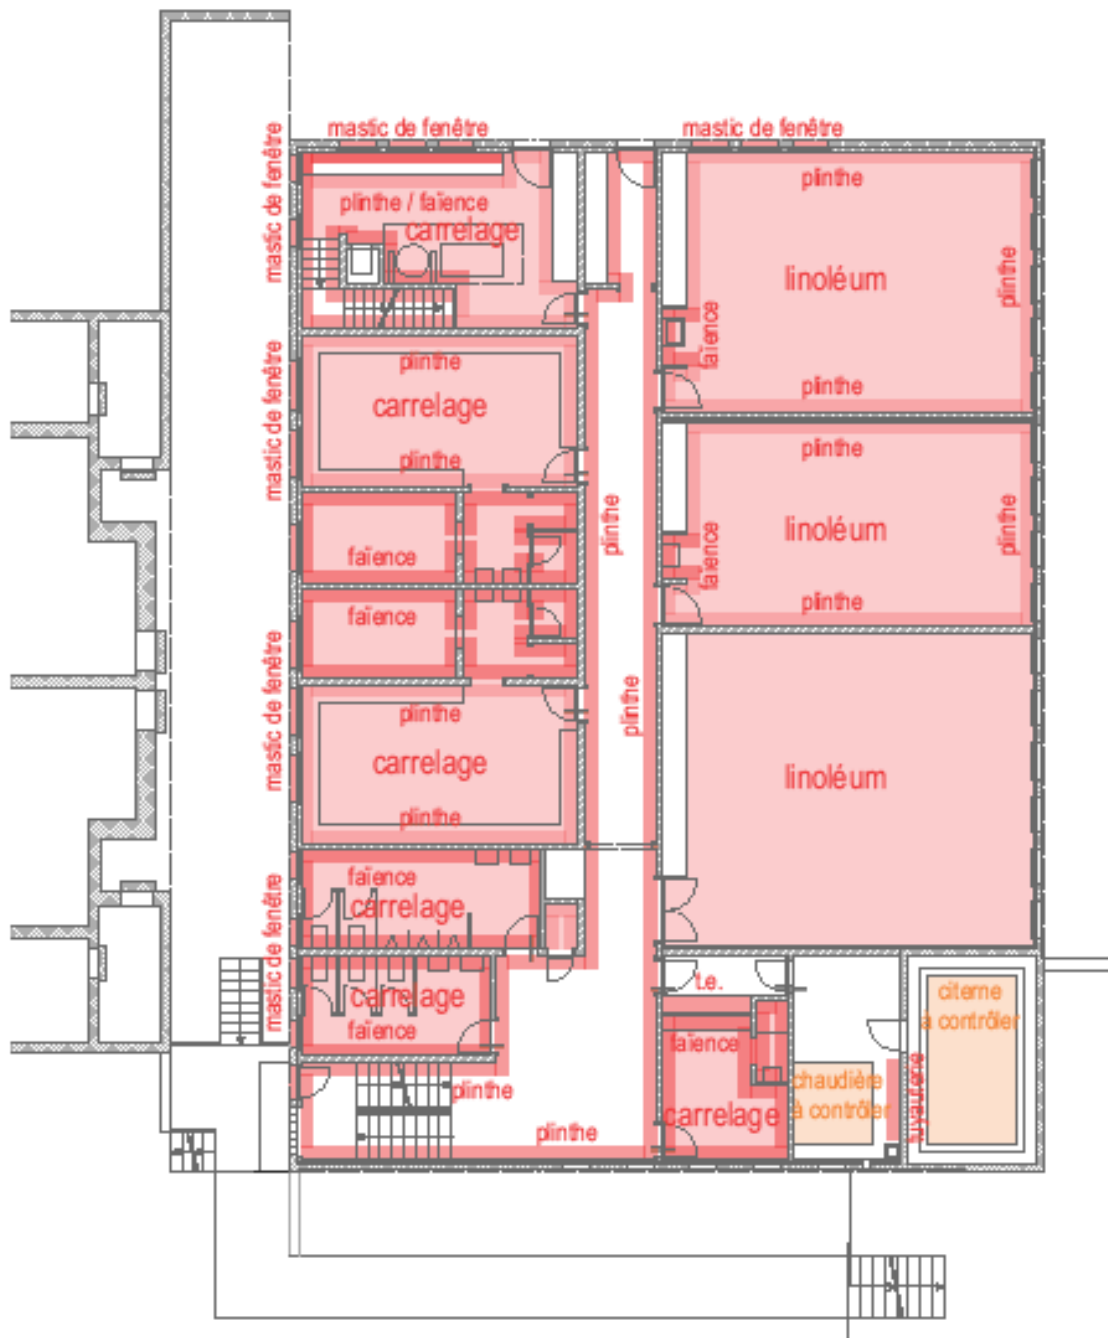
Matériaux toxiques au rez inférieur

- Au rez inférieur de l'amiante a été décelé dans les matériaux suivants :
 - Linoléum de la classe maternelle, de l'accueil extra-scolaire et du local musique.
 - Plinthes et faïences de la classe maternelle et de l'accueil extra-scolaire.
 - Carrelage, colle des plinthes et des faïences de la cuisine, des vestiaires des douches et des sanitaires.
 - Colle des plinthes du couloir.
 - Mastic dans les joints de fenêtres des façades nord et ouest.
 - Joints de tuyauterie et tableau électrique de la chaufferie.
 - La chaudière et la citerne à mazout seront à contrôler lors du démontage.

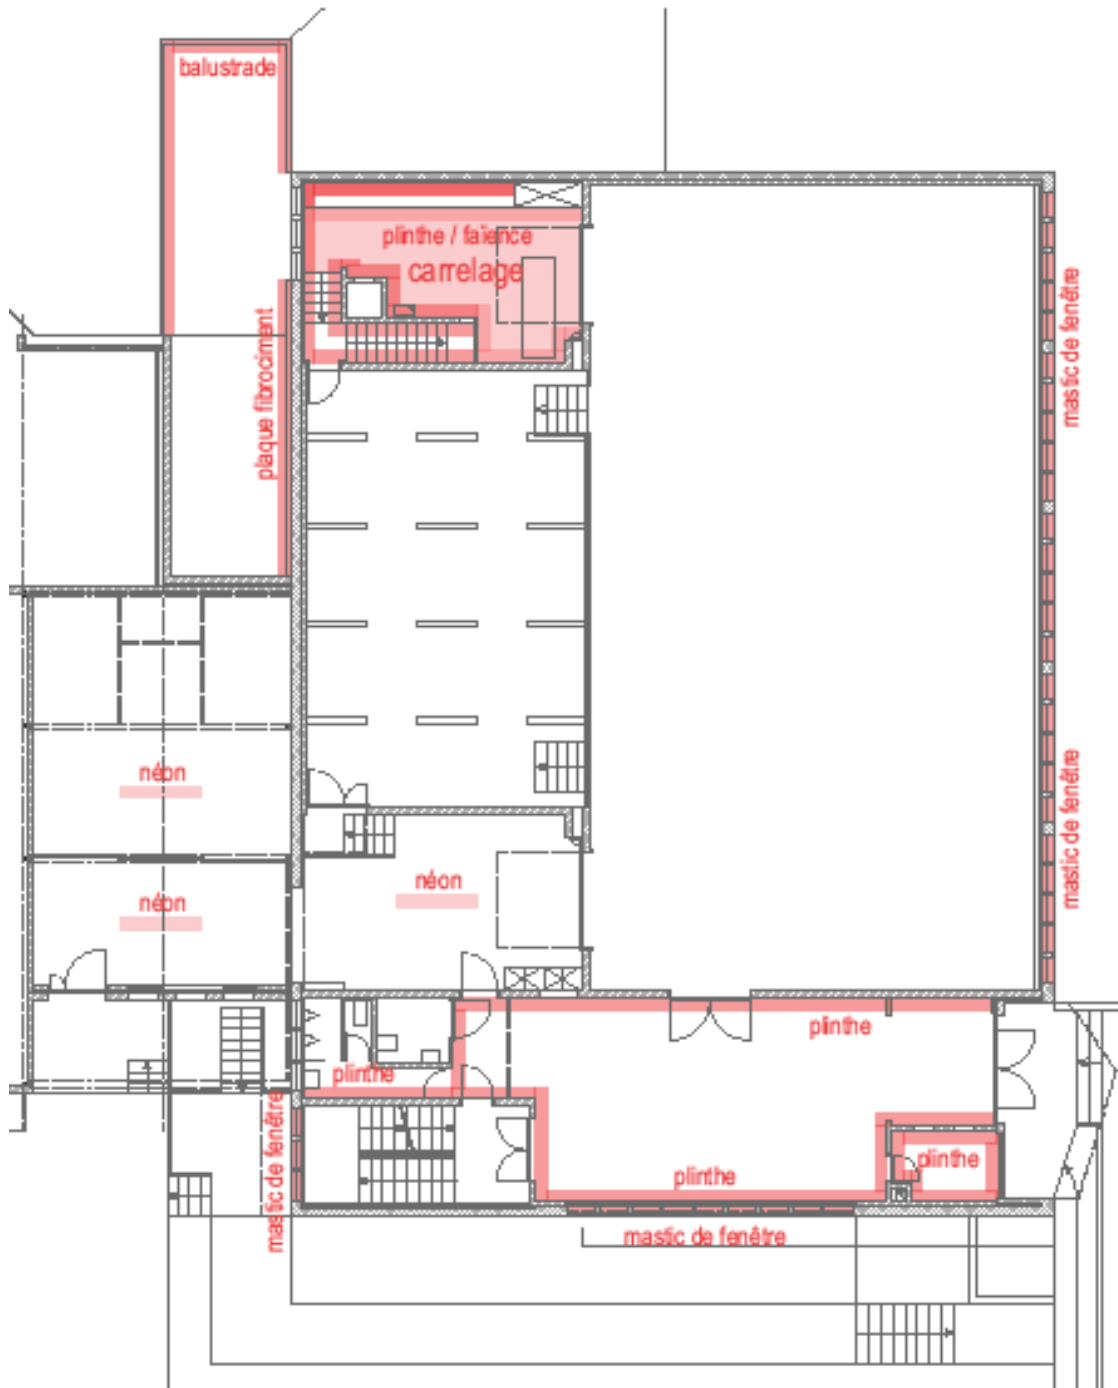
- Au rez supérieur de l'amiante a été décelé dans les matériaux suivants :
 - Carrelage, colle des plinthes et des faïences de la cuisine.
 - Colle des plinthes du foyer et des wc hommes.
 - Fibrociment dans les néons du local matériel.
 - Mastic dans les joints de fenêtres de la façade est et de la porte d'entrée de la cage d'escalier.
 - Les conduits de ventilation seront à contrôler lors du démontage.

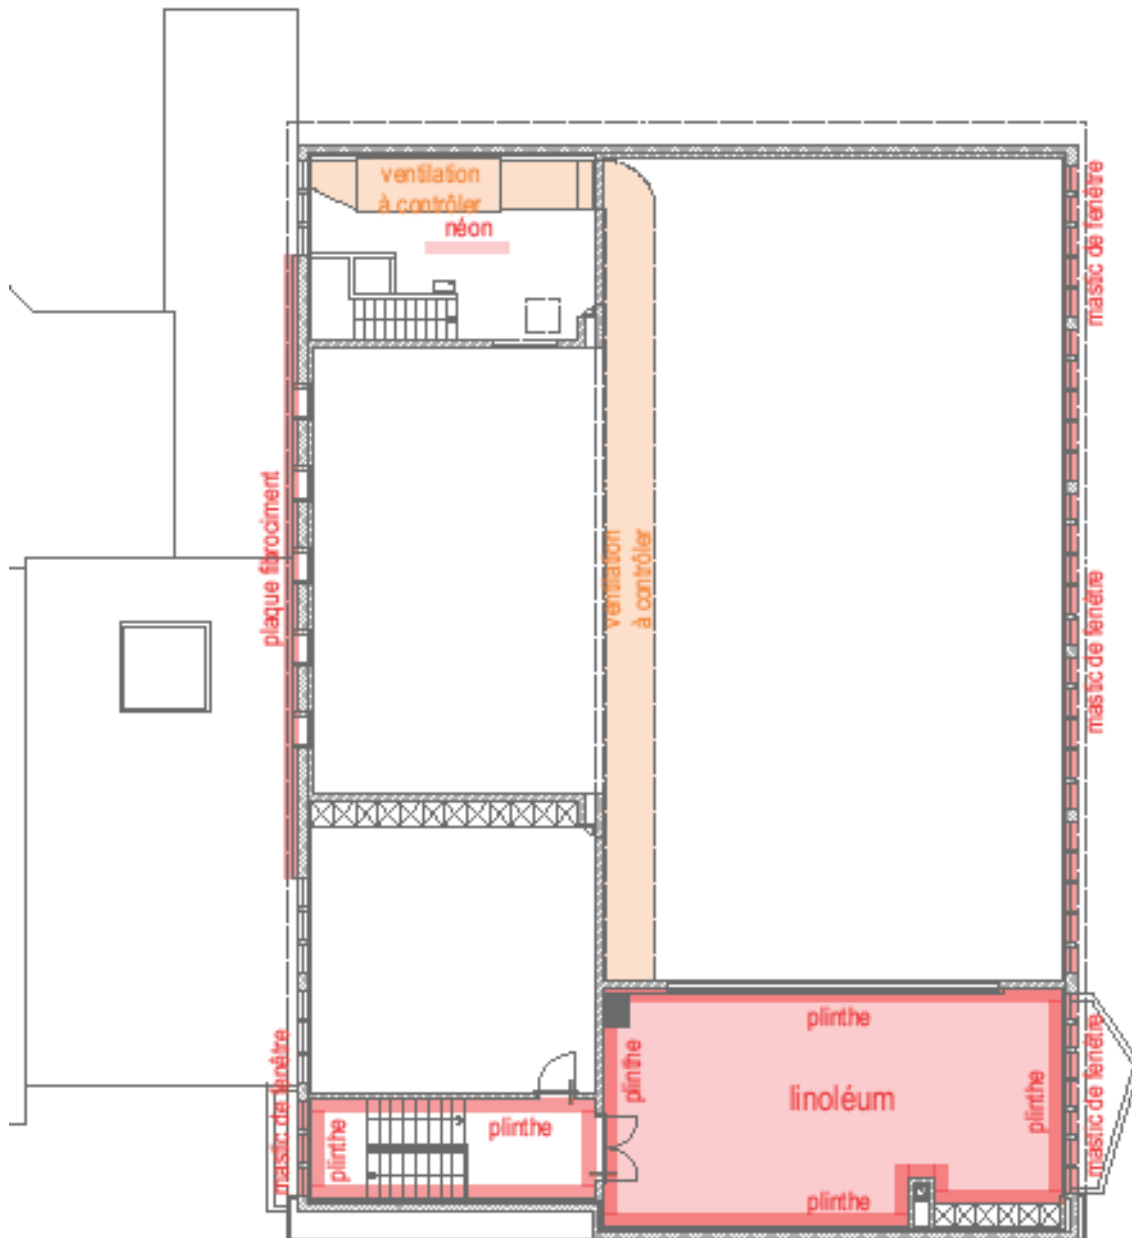
Matériaux toxiques au 1^{er} étage

- Au 1^{er} étage de l'amiante a été décelé dans les matériaux suivants :
 - Carrelage et colle des plinthes du local disponible de la galerie.
 - Colle des plinthes de la cage d'escalier.
 - Fibrociment dans le néon du local de ventilation.
 - Mastic dans les joints de fenêtres de la façade est et de la cage d'escalier.
 - Le monobloc ainsi que les conduits de ventilation seront à contrôler lors du démontage.

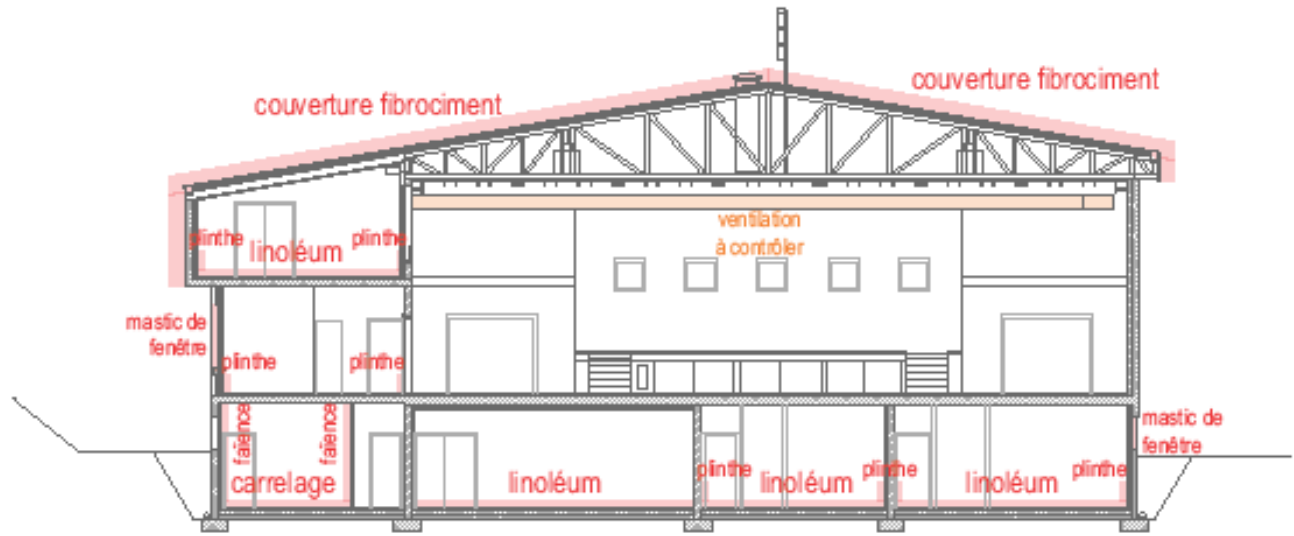
Matériaux toxiques sur coupe a-a

- Les revêtements extérieurs suivants contiennent de l'amiante :
 - Les plaques en fibrociment de la façade ouest.
 - Les barrières situées sur la dalle d'accès aux abris PC.
 - La couverture en fibrociment de la toiture.
 - Les plaques en fibrociment des retombées des avant-toits.

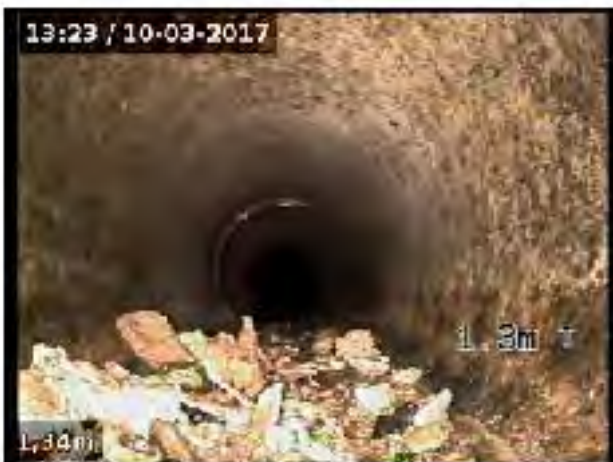
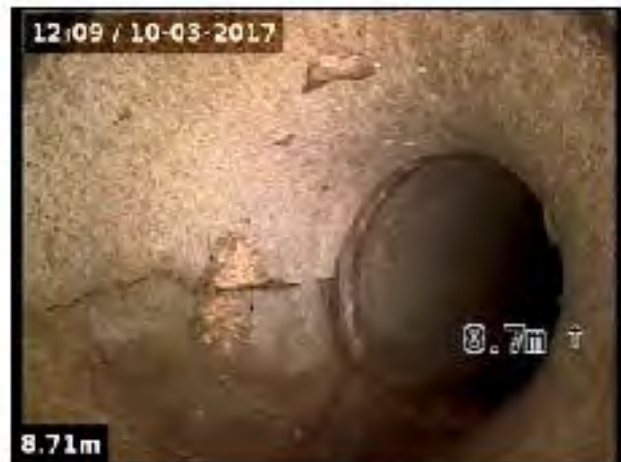
- Les canalisations des eaux usées et du drainage d'origine ont été construites en béton. Ces tuyaux sont tous corrodés.
- 2 tronçons du drainage n'ont pas pu être contrôlés (passage de coude impossible) mais ces tronçons sont très probablement en béton.
- Seuls le drainage plus récent côté ouest (dans le passage du rez inférieur) et les eaux usées de l'administration ont été construits en tuyau PVC. Hormis quelques réfections nécessaires ces tuyaux sont en bon état.
- Il est possible d'envisager d'exécuter des chemisages pour réparer les tronçons des eaux usées intérieures, mais il faut vérifier que le débit d'écoulement des eaux nécessaires soit respecté.
- Il est par contre difficile de réparer les drainages latéraux en béton, il faudra probablement les changer sur les côtés est et sud du bâtiment (le drainage côté nord sera détruit lors de l'agrandissement).

Dépôts et fissure à l'intérieur des canalisations existantes

Conclusion : une réflexion est à envisager sur les canalisations intérieures en béton. Les drainages côté est et sud devront être refaits à neuf.

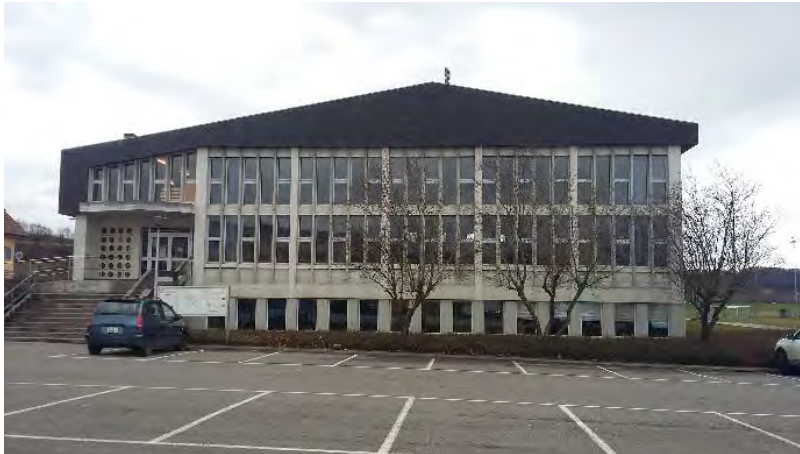
Façade vitrée côté est, présentant des bétons en bon état

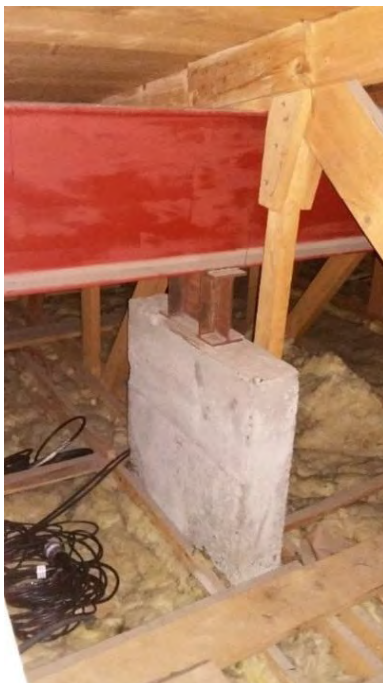
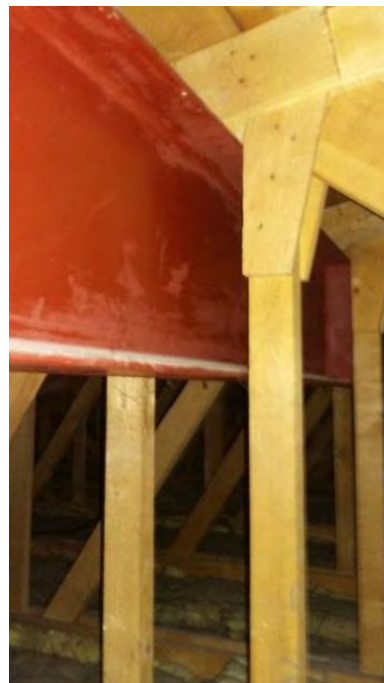
Toiture avec des fermes triangulées en bois, reposant sur des profilés métalliques – structure en bon état

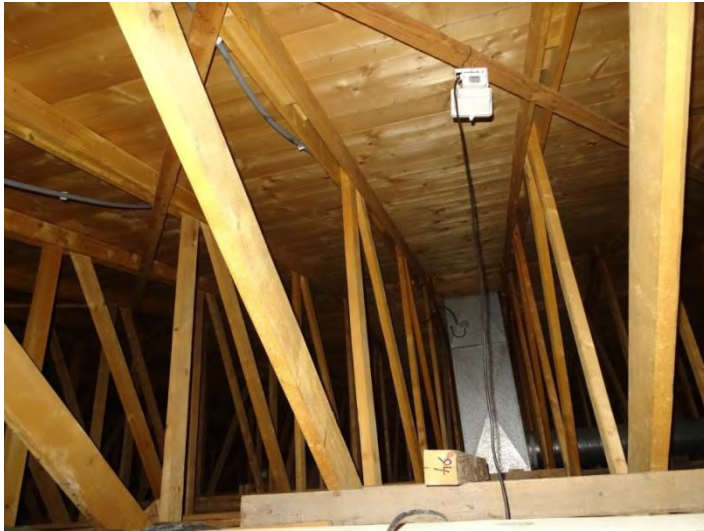
- La charpente est en très bon état, aucune trace d'eau n'est visible, l'isolation est insuffisante et il n'y a pas d'étanchéité à l'air.
- 2 poutres métalliques soutenant la charpente reposent sur des piliers béton qui seront démolis. Ces dernières devront être renforcées. Ce renforcement sera effectué par le constructeur métallique ou le maçon.
- 2 solutions sont envisageables pour isoler la charpente : isoler sous le plafond suspendu (combles froids) ou sur le lambrissage (combles chauffés). Il sera nécessaire d'étudier ces alternatives plus en profondeur afin de définir quelle solution choisir.

Fermettes triangulées et lambrissage

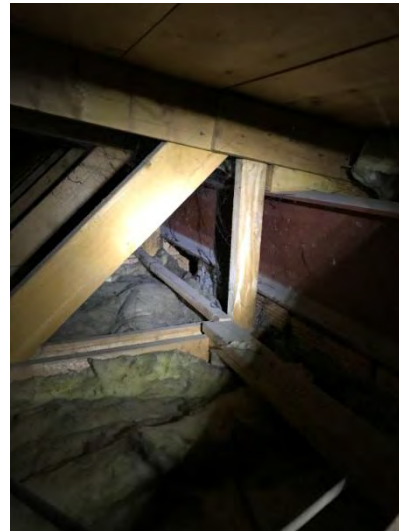
Isolation en laine minérale

Une isolation en laine minérale est actuellement posée sur le faux-plafond des combles. Il n'y a pas de couche protectrice sur cette isolation peu compacte. L'épaisseur de cette isolation oscille entre 5 et 10 cm (isolation volatile et pas uniforme).

L'entier de l'isolation de toiture sera à refaire afin de respecter les normes en vigueur.

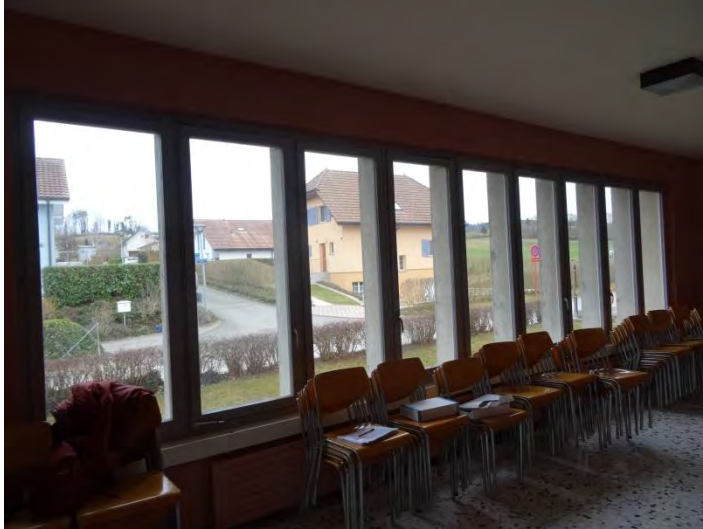
Fenêtres du foyer d'entrée, remplacement nécessaire

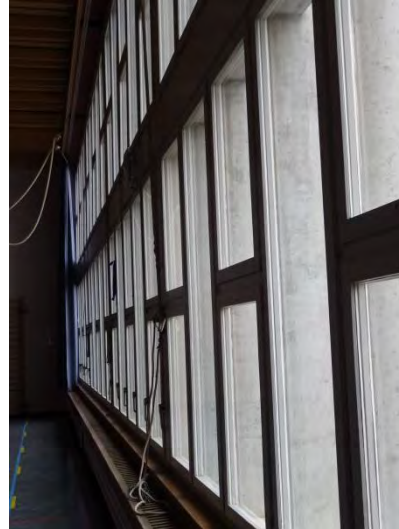
Fenêtres de la salle polyvalente, remplacement nécessaire

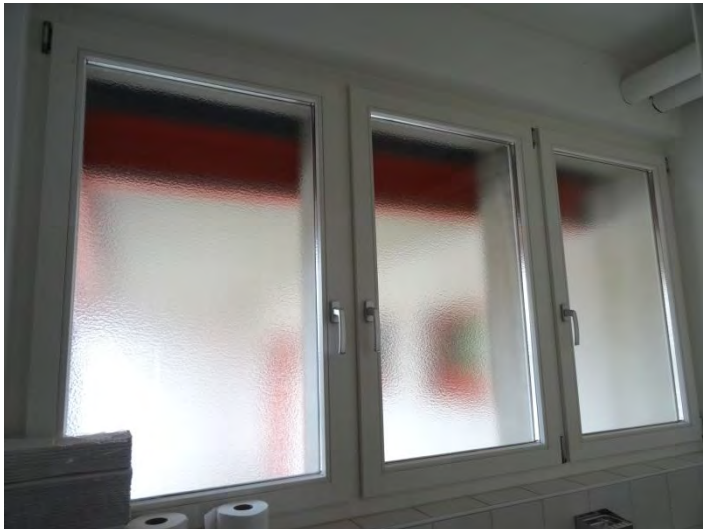
Fenêtres du local sanitaire du rez supérieur, en bon état

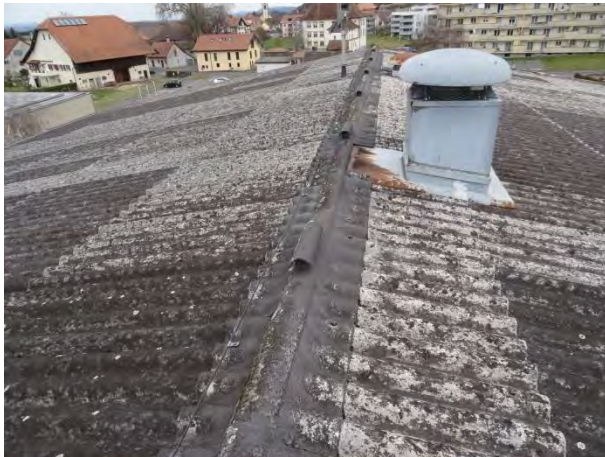
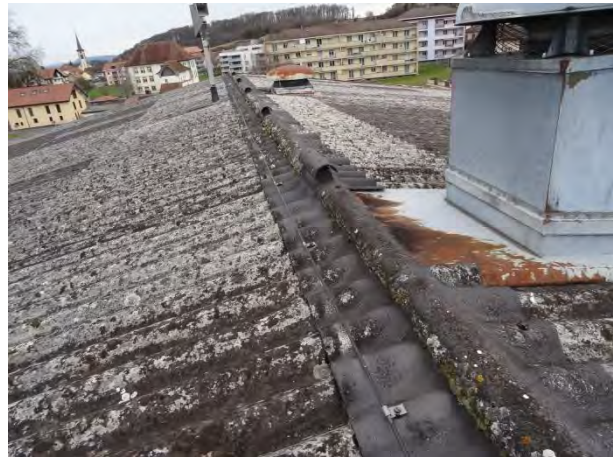
- La couverture en plaque eternit ondulé d'origine est très usée et ses fixations sont en très mauvais état.
- Les chéneaux et rives en tôle galvanisée sont complètement rouillés.
- L'étanchéité de type Sarnafil sur la liaison entre la salle polyvalente et l'administration communale est en très mauvais état.
- Les descentes d'eau de pluie sont usées et abîmées.

Couverture en plaque eternit ondulé fortement usé avec fixations en mauvais état

A partir de ce constat, il est recommandé de faire une réfection urgente de la toiture plate sur la liaison entre la salle polyvalente et l'administration communale et de refaire à neuf la couverture et la ferblanterie de la salle polyvalente. Sans cela, Monsieur Brühlhart estime que la durée de vie de la ferblanterie et de la couverture est estimée entre 2 et 5 ans, avec entretien.

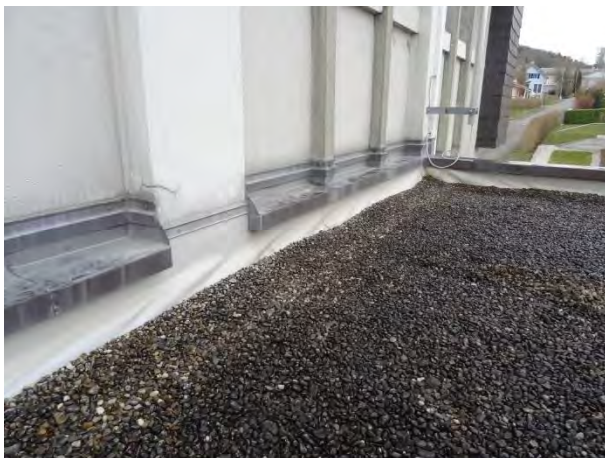
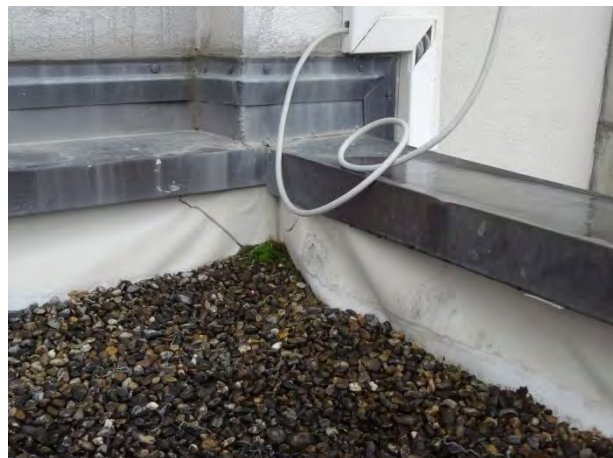
Toiture plate liaison, étanchéité de type Sarnafil en très mauvais état

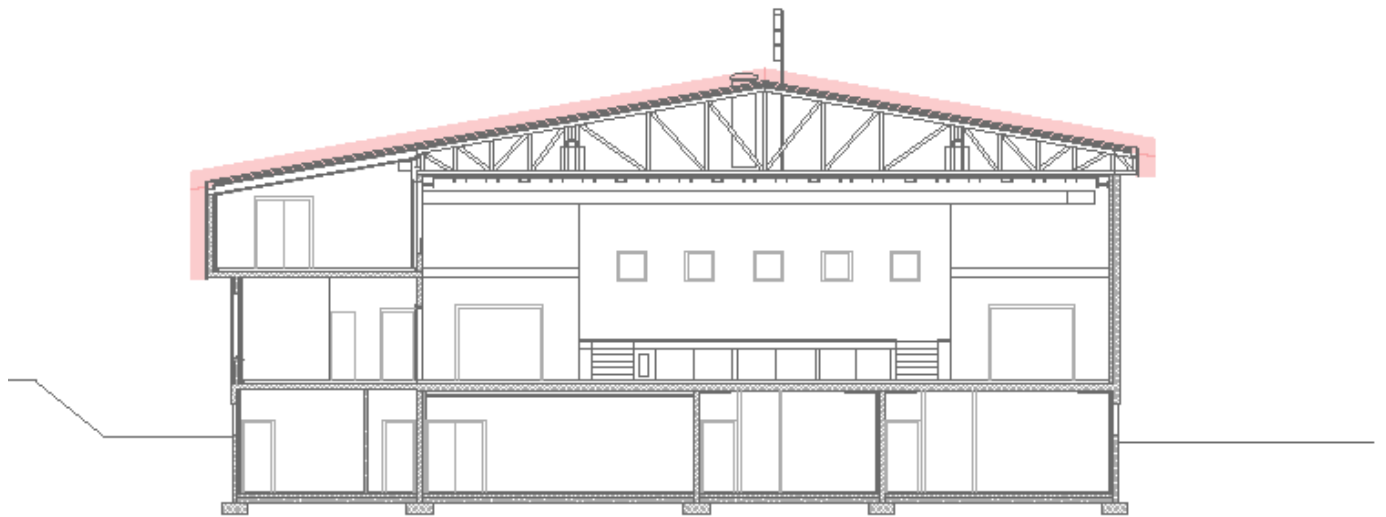
Coupe longitudinale - réfection de la ferblanterie et de la couverture nécessaire

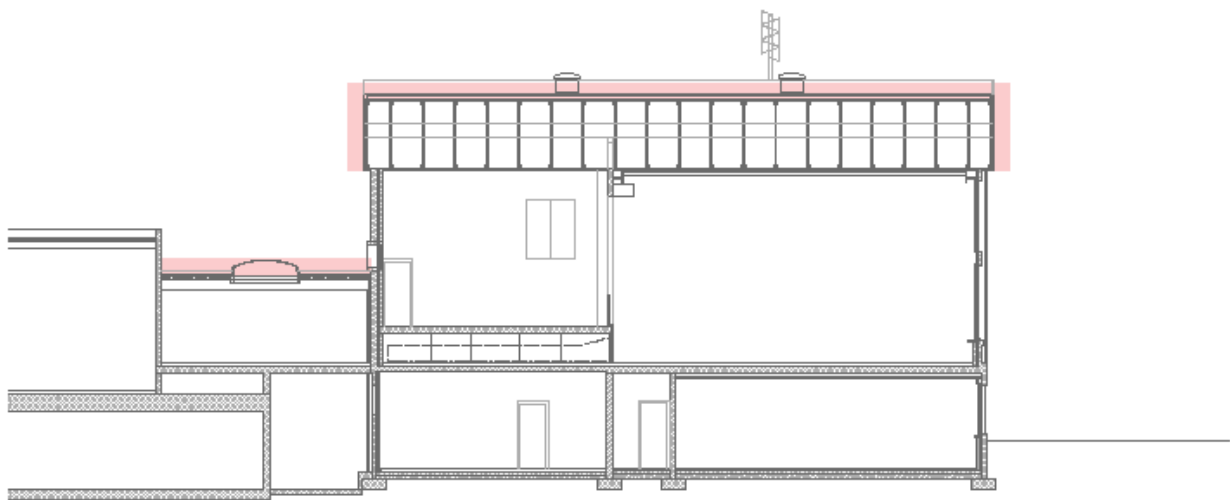
Coupe transversale - réfection de la ferblanterie et de la couverture nécessaire

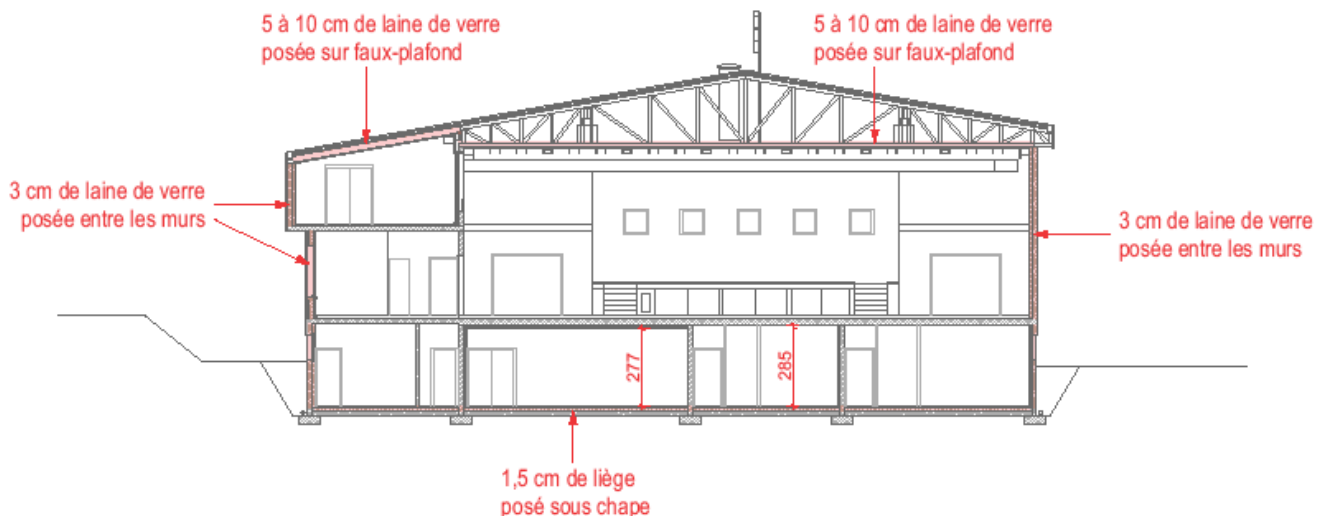
Enveloppe isolante du bâtiment existant

L'isolation thermique existante de 3 cm est donc nettement insuffisante. Des déperditions thermiques majeures s'opèrent par ces murs extérieurs.

Concernant l'isolation du radier contre terre, seul 1,5 cm de liège est posé sous la chape. Cette épaisseur est très faible et ne répond plus du tout aux exigences actuelles.

Il serait opportun de profiter de la réfection globale du bâtiment pour améliorer la qualité thermique de ces murs.

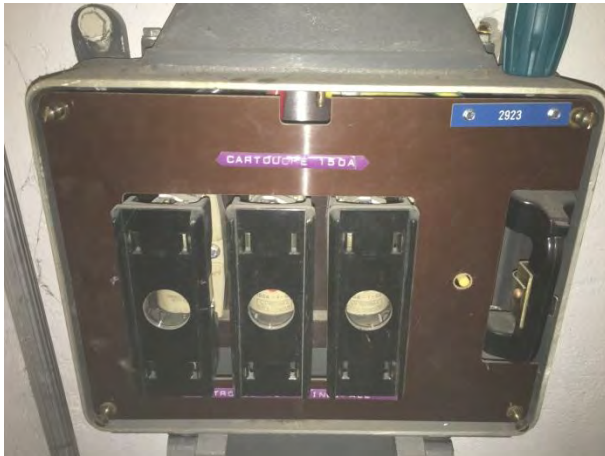
Coffret d'introduction maintenu

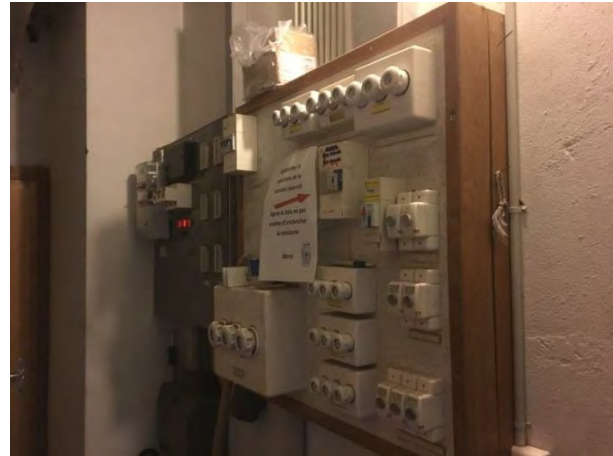
Tableau de comptage à remplacer

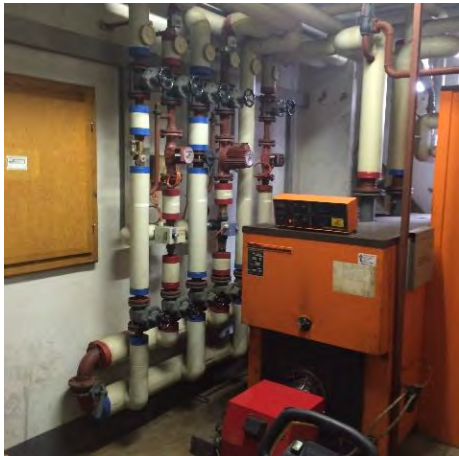
Chaufferie à mazout

- La citerne à mazout d'une capacité de 22'000 litres date de 1971.
- La chaudière à mazout de 200 kW, le chauffe-eau de 500 litres ainsi que le tableau électrique datent de 1991. Cette chaudière ne réponds plus aux normes en vigueur en cas d'agrandissement du bâtiment, elle devra être remplacée au profit d'une production de chaleur à énergie durable (par exemple CAD).
- Le chauffage des locaux est assuré par des radiateurs haute température.
- Les installations de chauffage du rez supérieur devront être entièrement assaini dû à l'impact des travaux envisagé. Par contre les radiateurs du rez inférieur pourront être conservés.

En conclusion il serait judicieux d'envisager un assainissement complet des installations techniques chauffage et ventilation et partiel des sanitaires.

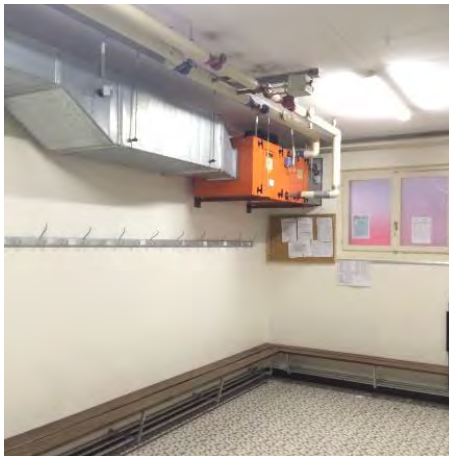
Ventilation des vestiaires

- Cette installation ne correspond pas à la loi sur l'énergie et devra être totalement remplacée.
- Les vestiaires et les douches sont ventilés par une installation de pulsion et de reprise d'air sans récupération de chaleur, située au plafond des vestiaires.

- Cette installation n'est plus conforme à la loi sur l'énergie et devra être assainie, une nouvelle installation doit être planifiée.
- La cuisine existante est équipée d'une hotte de ventilation raccordée sur un réseau allant jusqu'en toiture. La pulsion est assurée par un monobloc de ventilation placé au plafond des vestiaires sans récupération de chaleur.

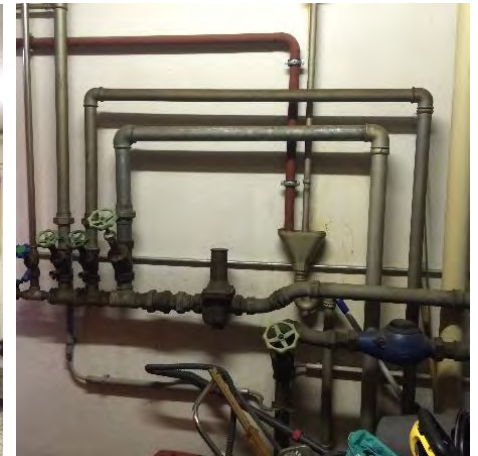
Batterie sanitaire

- Les installations sanitaires datent de la construction du bâtiment. L'introduction d'eau se trouve dans la chaufferie, l'ensemble de la distribution est réalisée avec des tuyauteries en acier galvanisé.
- Les appareils sanitaires du rez inférieur ont été changés dans les années nonante et les sanitaires du rez supérieur ont été aménagés en 2005.
- L'ensemble de la tuyauterie est noyée dans les murs. Les appareils sanitaires sont en bon état, par contre l'ingénieur sanitaire ne peut se prononcer sur l'état intérieur des conduites. Un sondage sera effectué avant les travaux afin de vérifier l'état de ces dernières. L'idée est de conserver si possible le groupe sanitaire des vestiaires et des sanitaires du rez inférieur et du rez supérieur.

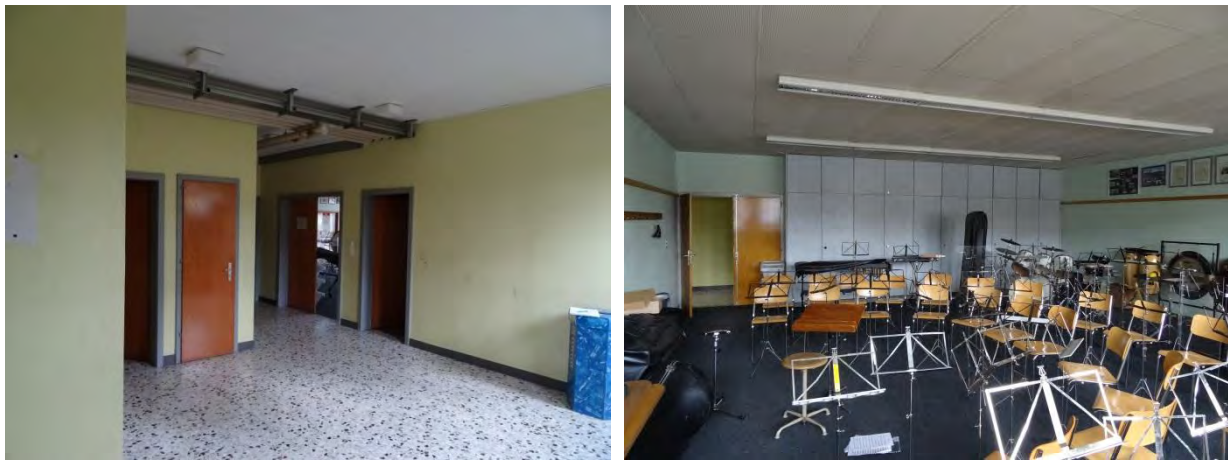
Couloirs du rez inférieur et salle de musique, revêtement de sol, plâtrerie et faux-plafonds en bon état

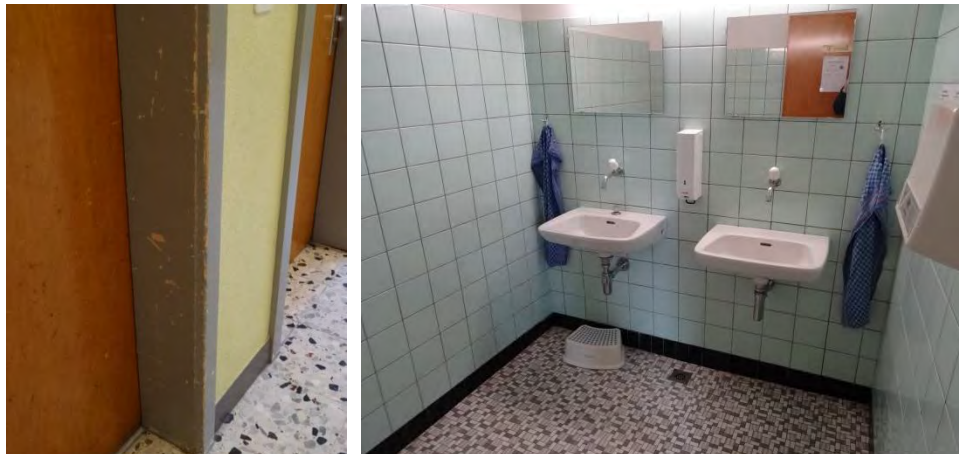
Les portes sont quant à elles fortement endommagées et méritent d'être changées dans tous les cas.

Cadre de porte endommagé
