COMMUNE DE CUGY

Rénovation et agrandissement de la salle polyvalente de Cugy

Agrandissement et rénovation de la salle polyvalente de Cugy FR

RAPPORT BATIMENT EXISTANT_26.04.2017_fm

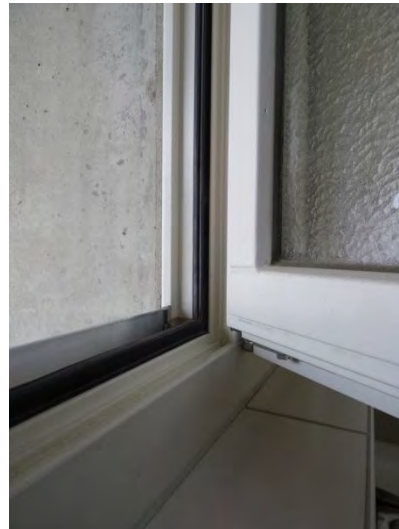
La porte d'entrée principale et la porte extérieur donnant sur la cage d'escalier sont en huisserie métallique. La porte d'entrée semble en bon état, alors que la porte de la cage d'escalier est sensiblement plus abîmée.
